## Jäätyvätkö putket? Vanha konsti, uudet keinot

Vanhoja puutaloja korjattaessa törmätään yllättäviinkin ongelmiin. Vesiputkiston eristäminen ei ole näistä vähäisin. Loviisalaisen **Pilasterit** kokoushotellin ongelmiin ratkaisu löytyi läheltä.

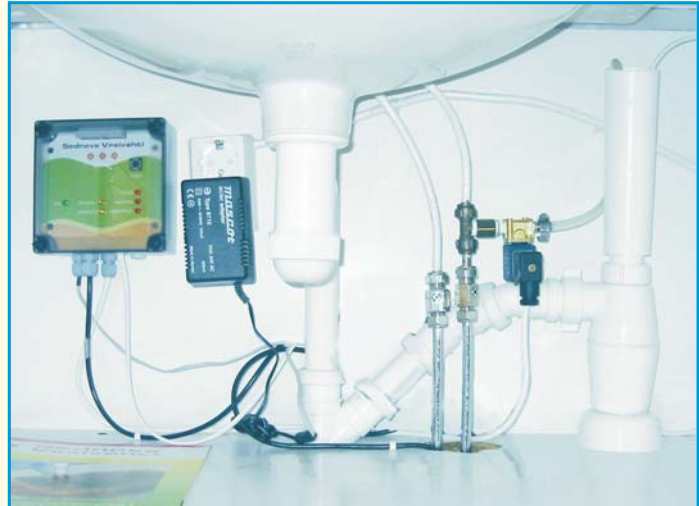
23030156-16 © Sednove 2006

Sednove-Vesivahti on sijoitettu allaskaappiin. Juoksutusventtiili on liitetty T-yhteellä jäätyvän putkilinjan päähän. Juoksutusvesi on johdettu muoviletkulla kuvan oikeassa reunassa olevaan pesukone-suppiloon.

Kosteus- ja tulvasensoren johdin on kiinnitetty suppilon reunaan.

Sednove Vesivahti tuotteet soveltavat perinteistä "juoksevan veden taktiikkaa" nykyaikaisesti. Anturit mittaavat ilman lämpötilaa ja pieni ohjausyksikkö juoksuuttaa vettä vain tarvittaessa. Laite huolehtii myös kosteus- ja tulvavalvonnasta.
